Inspektionsprotokoll Nr. 3 Baustellenbesuch am 21-04-2007

Bauvorhaben : Neubau eines Einfamilienhauses in Musterstadt, Musterstraße

Auftrags-Nr. : 07325

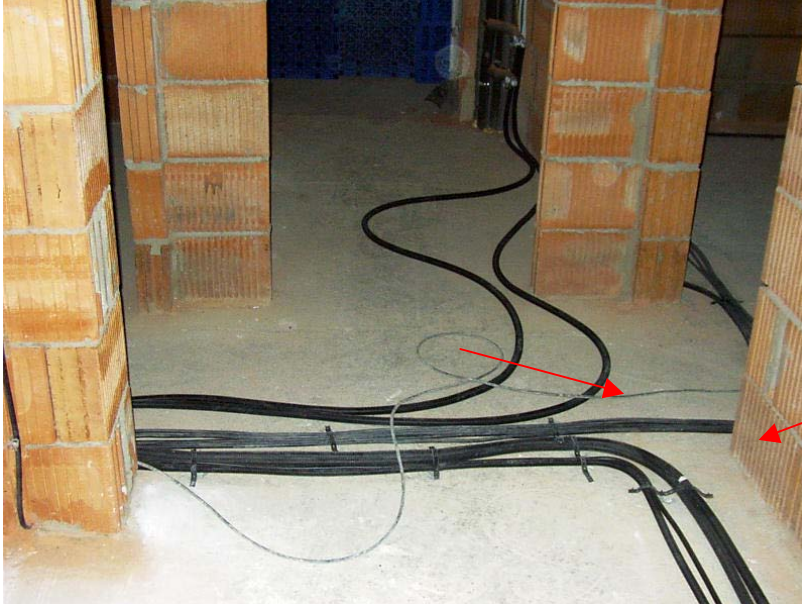
- 2.1 Thema Arbeitssicherheit. Die Erdgeschossdeckenkante ist dringend gegen Absturz zu sichern. Im derzeitigen Zustand besteht Gefahr für Leib und Leben. Die Absturzhöhe beträgt hier über 5,0m. (Bild 1+2)
- 2.2 Elektroleitungen wurden nicht fachgerecht auf dem Boden der Kellerdecke befestigt.
(Bild 3)
- 2.3 Porenbetonstein wurden im Brüstungsbereich des EG WC-Fensters auf die Mineralfaserdämmung gemauert. Die Steine sind teilweise lose. Der Untergrund ist nicht geeignet um Porenbetonsteine in der ausgeführten Art und Weise aufzunehmen.
(Bild 4)
- 2.4 Die Drainagefolie hat sich von der Perimeterdämmung gelöst und hängt in der Baugrube.
(Bild 5)

Bild 3 Leitungen sich nicht am Boden befestigt

- 4. weitere Maßnahmen:**
- 4.1 zu 2.1) Es ist unbedingt eine Absturzsicherung an der Deckenkante vorzusehen.
- 4.2 zu 2.2) Die Elektroleitungen sind auf dem Boden festzulegen.

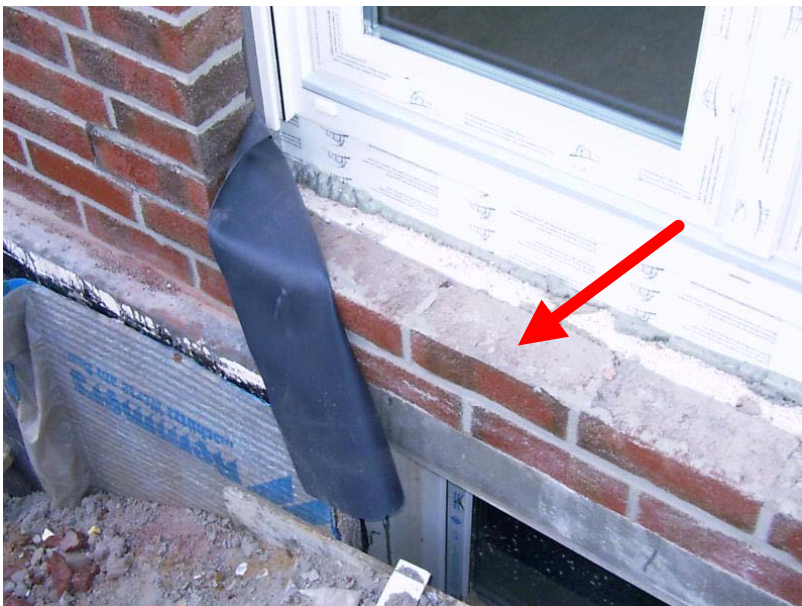
- 2.5 Äußere Fußpunktabdichtung der Fenster fehlt zum Besichtigungszeitpunkt.
(Bild 6)
- 2.6 Holzverschalung Giebelseitig im Terrassenbereich steht ca. 10cm hinter der Klinkerfassade zurück. Wasser kann sich auf der Klinkerfläche sammeln und hinter die Verkleidung laufen. Die Westfassade ist wegen der erhöhten Regenbeanspruchung besonders gefährdet.
(Bild 7)

Bild 6 Äußere Fensterabdichtung fehlt noch

- 4.5 zu 2.5) Der Fußpunkt der Fenster ist außen nach fachgerecht herzustellen.
- 4.6 zu 2.6) Es kann nicht nachvollzogen werden, warum die Holzverschalung 10cm hinter dem Verblender zurücksteht. Die waagerechte Fläche des Vormauersteins sollte oben eine Schräge vom Haus weg erhalten, um die Wahrscheinlichkeit von eindringender Feuchtigkeit zu reduzieren.

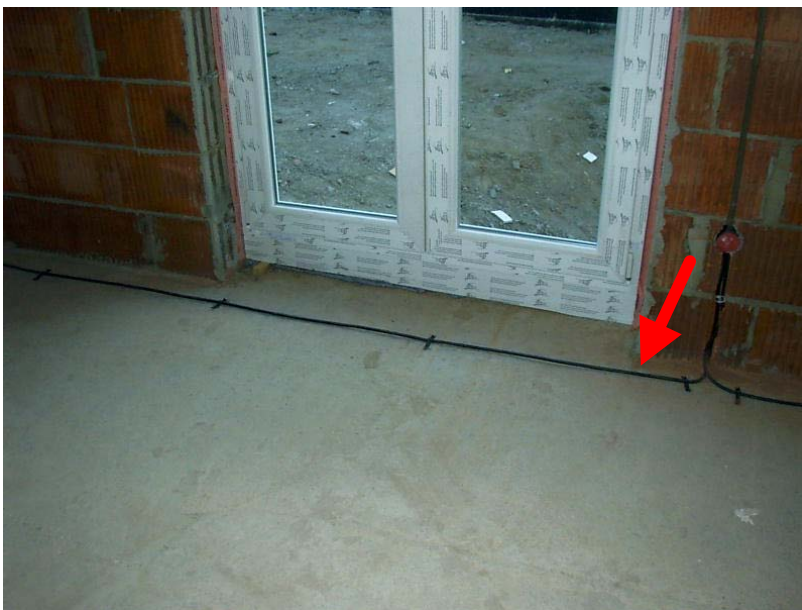
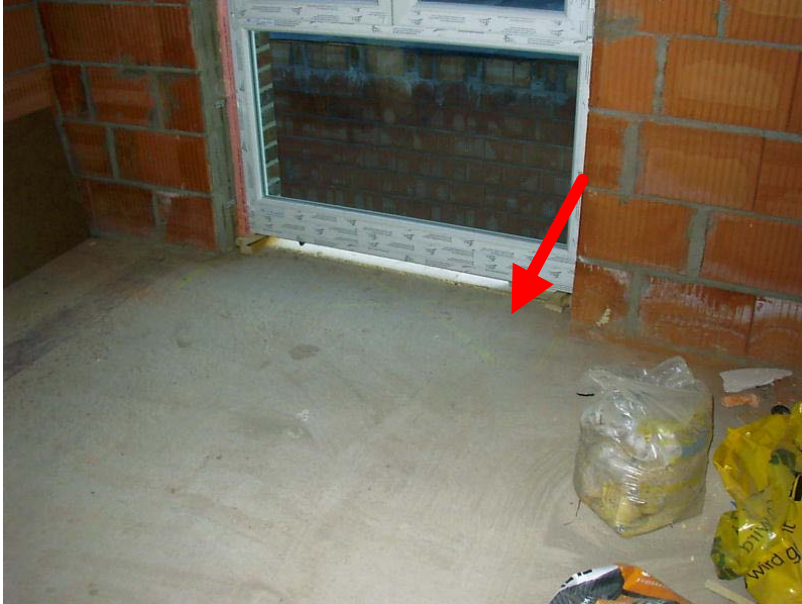
- 2.8 Bei sämtlichen Bleianschlüssen fehlen die Kappleisten.
(Bild 9)
- 2.9 Bei fast allen Fenstern fehlt der untere luftdichte Anschluss.
(Bild 10+11)
- 2.10 Im Dachgeschossbadezimmer wurde im Brüstungsbereich eine Porenbetonplatte aufgemauert. Die Platte sitzt unmittelbar unter dem Fenster. Bei der derzeitigen Lage ist der Einbau einer Fensterbank nicht möglich.
(Bild 12)

Bild 10 Fehlende unter Abdichtung

Bild 11 Fehlende unter Abdichtung

- 4.9 zu 2.9) Der untere luftdichte Fensteranschluss ist bei allen Fenstern und Fenstertüren herzustellen.
- 4.10 zu 2.10) Siehe dazu Punkt 4.3
