Inspektionsprotokoll Nr. 3 Baustellenbesuch am 21-04-2007

Bauvorhaben : Neubau eines Einfamilienhauses in Musterstadt, Musterstraße

Auftrags-Nr. : 07325

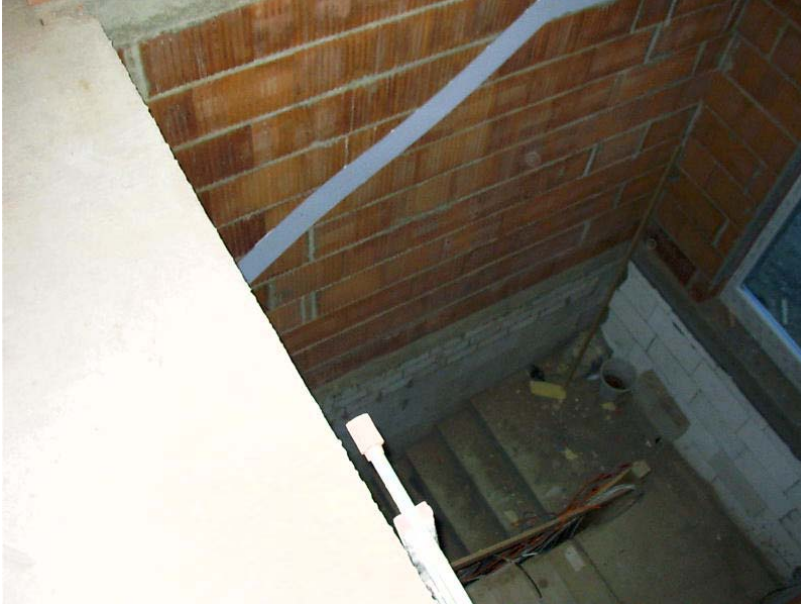
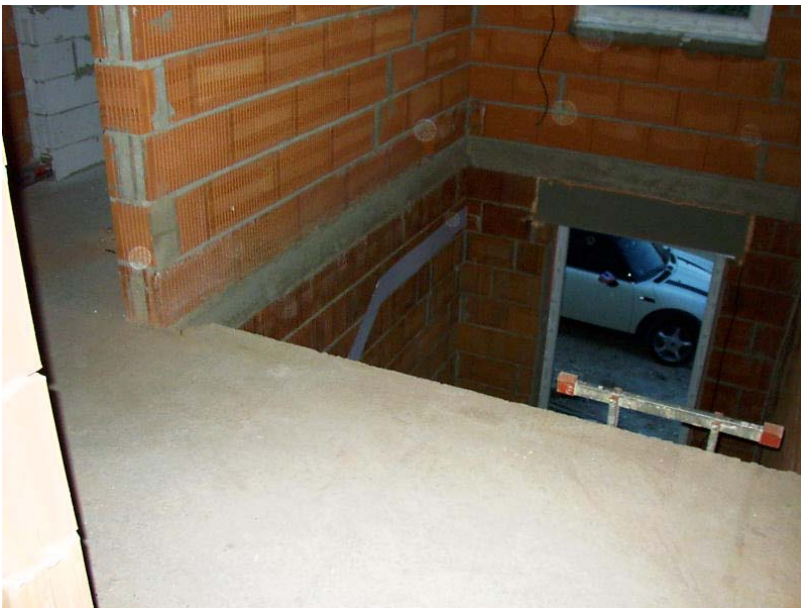
- 2.1 Thema Arbeitssicherheit. Die Erdgeschossdeckenkante ist dringend gegen Absturz zu sichern. Im derzeitigen Zustand besteht Gefahr für Leib und Leben. Die Absturzhöhe beträgt hier über 5,0m. (Bild 1+2)
- 2.2 Elektroleitungen wurden nicht fachgerecht auf dem Boden der Kellerdecke befestigt.
(Bild 3)
- 2.3 Porenbetonstein wurden im Brüstungsbereich des EG WC-Fensters auf die Mineralfaserdämmung gemauert. Die Steine sind teilweise lose. Der Untergrund ist nicht geeignet um Porenbetonsteine in der ausgeführten Art und Weise aufzunehmen.
(Bild 4)
- 2.4 Die Drainagefolie hat sich von der Perimeterdämmung gelöst und hängt in der Baugrube.
(Bild 5)

Bild 1 Fehlende Arbeitssicherheit

Bild 2 Fehlende Arbeitssicherheit

- 4. weitere Maßnahmen:**
- 4.1 zu 2.1) Es ist unbedingt eine Absturzsicherung an der Deckenkante vorzusehen.
- 4.2 zu 2.2) Die Elektroleitungen sind auf dem Boden festzulegen.

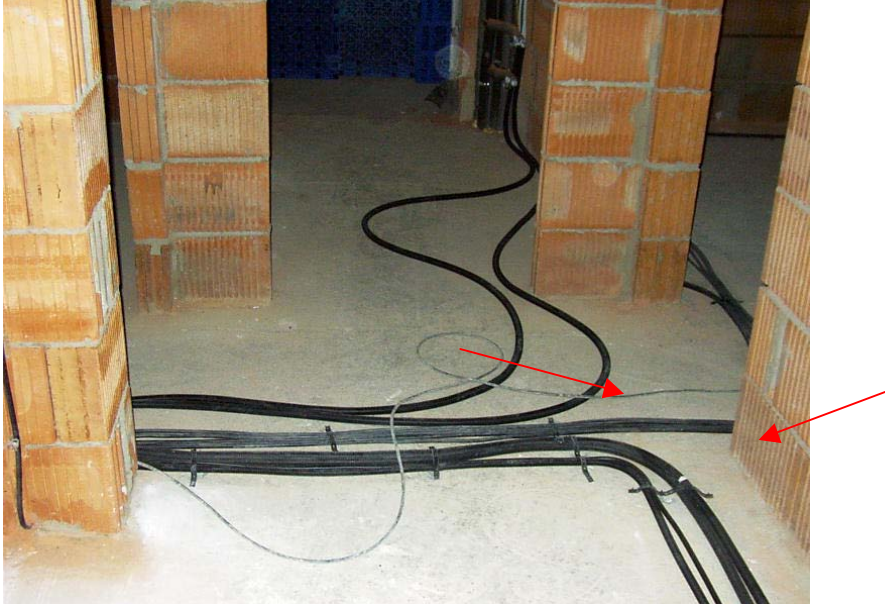
Bild 3 Leitungen sich nicht am Boden befestigt

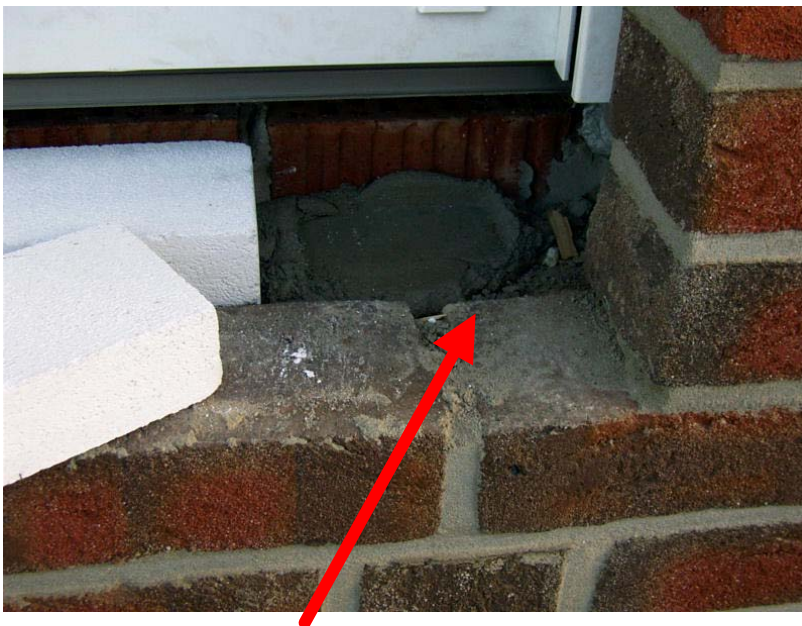
Bild 4 Stein auf Dämmung gemauert

- 4.3 zu 2.3) Der Porenbetonstein ist zu entfernen. Zum füllen des Schalenfugenraumes sind die Porenbetonsteine in der vorgefundenen Form ungeeignet. Besser wäre hier den Fugenraum mit einer formstabilen Perimeterdämmung auszufüllen.

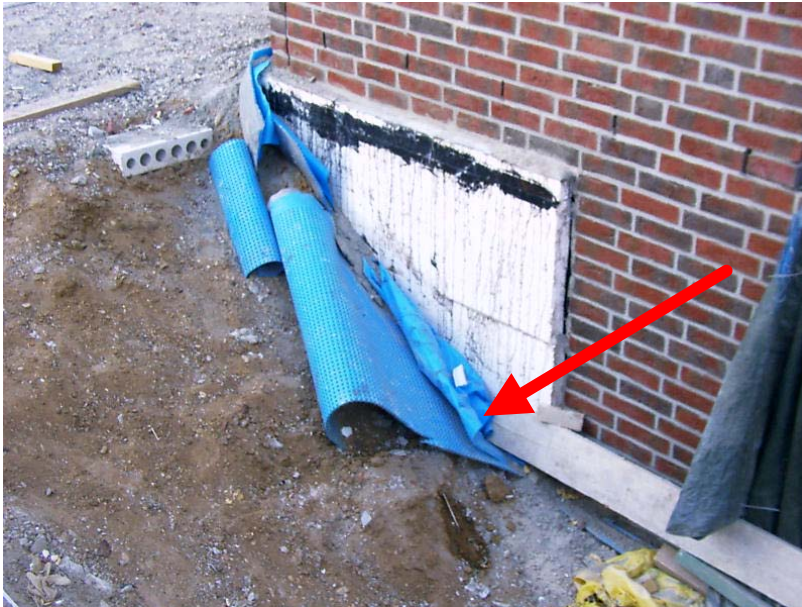
Bild 5 Dränagefolie hat sich gelöst

- 4.4 zu 2.4) Die Drainagefolie ist wieder an der Perimeterdämmung anzuschließen. Es wird dringend empfohlen den Kellerfensterbereich fachgerecht zu gestalten und zu verfüllen.

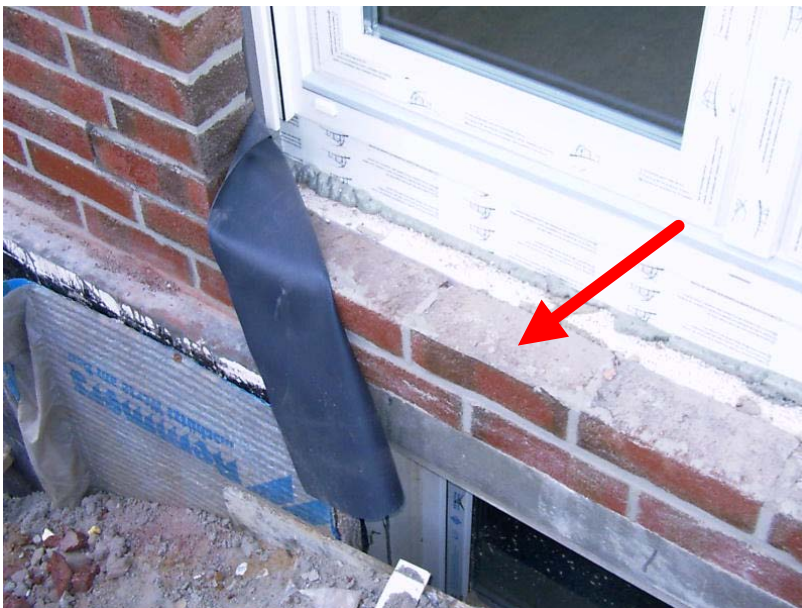
- 2.5 Äußere Fußpunktabdichtung der Fenster fehlt zum Besichtigungszeitpunkt.
(Bild 6)
- 2.6 Holzverschalung Giebelseitig im Terrassenbereich steht ca. 10cm hinter der Klinkerfassade zurück. Wasser kann sich auf der Klinkerfläche sammeln und hinter die Verkleidung laufen. Die Westfassade ist wegen der erhöhten Regenbeanspruchung besonders gefährdet.
(Bild 7)

Bild 6 Äußere Fensterabdichtung fehlt noch

- 4.5 zu 2.5) Der Fußpunkt der Fenster ist außen nach fachgerecht herzustellen.
- 4.6 zu 2.6) Es kann nicht nachvollzogen werden, warum die Holzverschalung 10cm hinter dem Verblender zurücksteht. Die waagerechte Fläche des Vormauersteins sollte oben eine Schräge vom Haus weg erhalten, um die Wahrscheinlichkeit von eindringender Feuchtigkeit zu reduzieren.

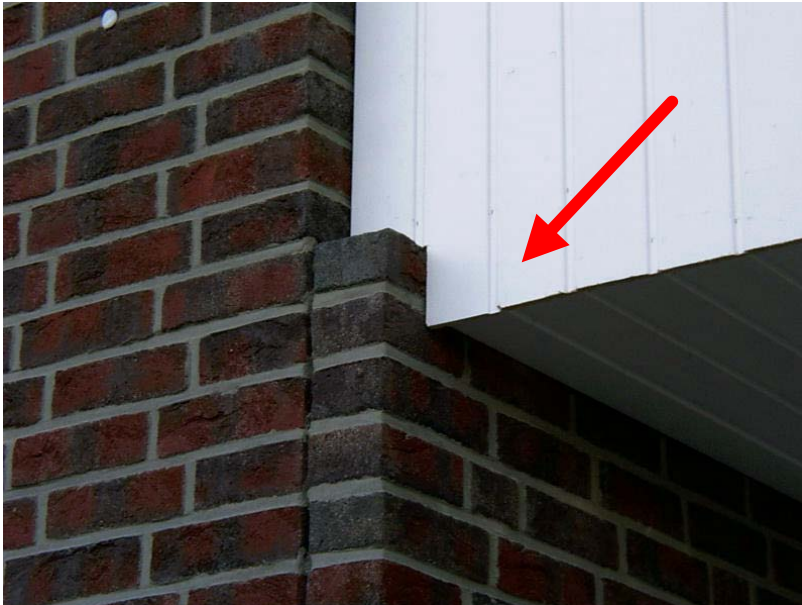
Bild 7 Holzverschalung steht zurück

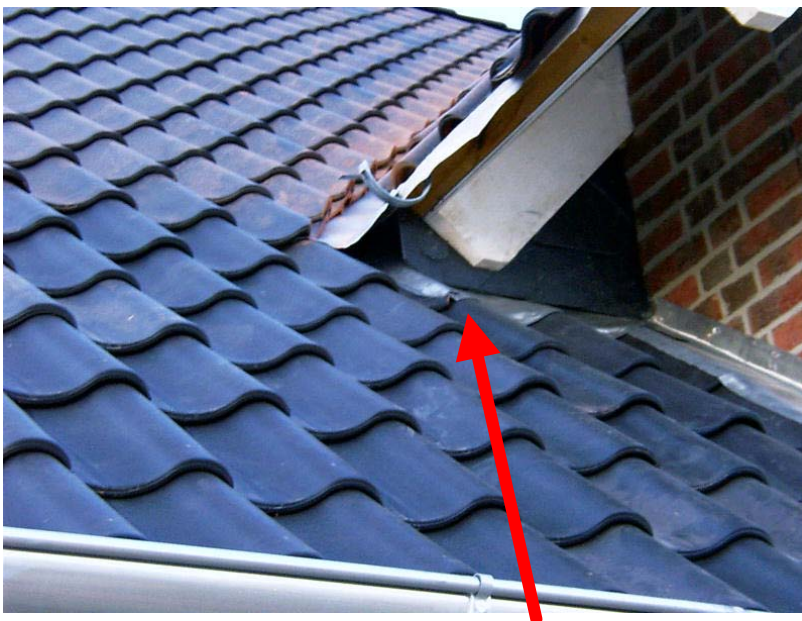
- 2.7 Bei Anschlusspunkt Traufe Nebendach in Hauptdach ist im Eckbereich ein Loch vorhanden. Durch dieses Loch können Marder in die Dachkonstruktion gelangen.
(Bild 8)

Bild 8 Hohlraum/Loch unter dem Kehlblech

- 4.7 zu 2.7) Das Loch ist zu schließen, um Insekten und Kleinnagern keinen Angriffspunkt zu geben.
- 4.8 zu 2.8) Die Kappleiste ist nachzurüsten und fachgerecht zu versiegeln

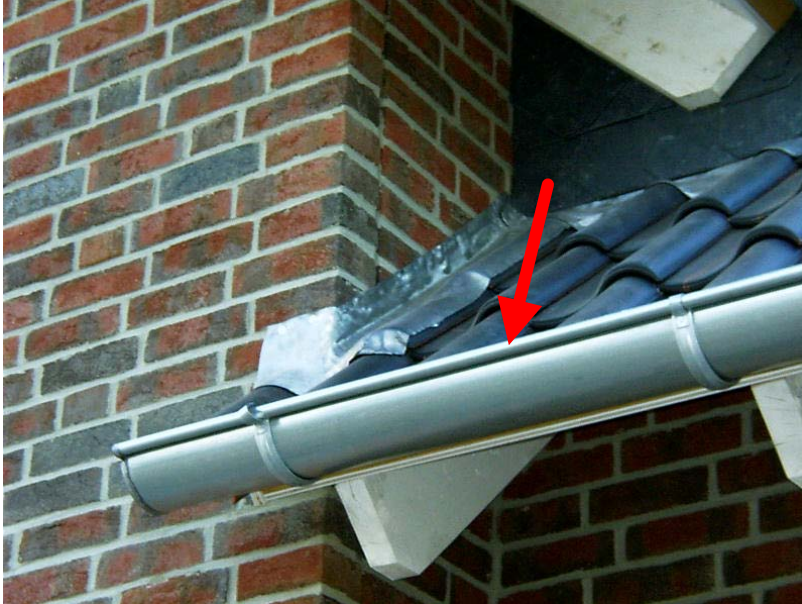
- 2.8 Bei sämtlichen Bleianschlüssen fehlen die Kappleisten.
(Bild 9)
- 2.9 Bei fast allen Fenstern fehlt der untere luftdichte Anschluss.
(Bild 10+11)
- 2.10 Im Dachgeschossbadezimmer wurde im Brüstungsbereich eine Porenbetonplatte aufgemauert. Die Platte sitzt unmittelbar unter dem Fenster. Bei der derzeitigen Lage ist der Einbau einer Fensterbank nicht möglich.
(Bild 12)

Bild 9 Hier fehlt die Kappleiste

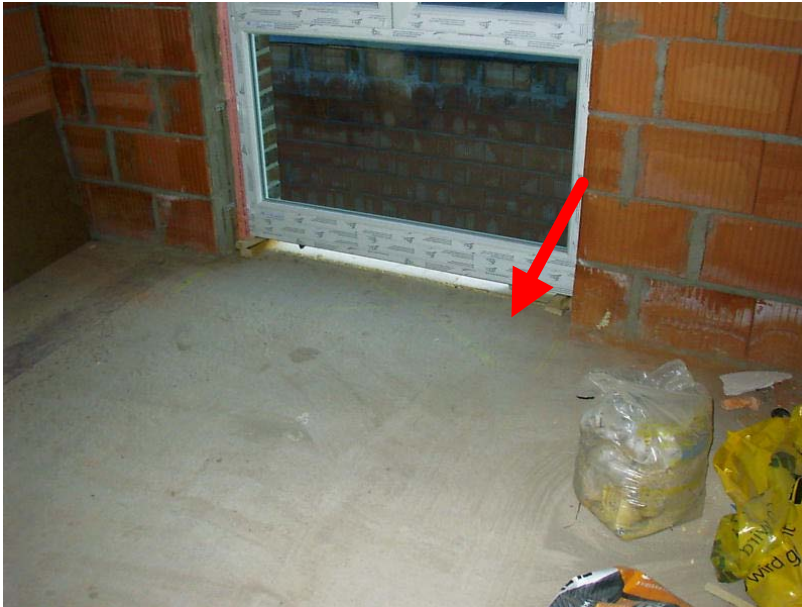
Bild 10 Fehlende unter Abdichtung

Bild 11 Fehlende unter Abdichtung

- 4.9 zu 2.9) Der untere luftdichte Fensteranschluss ist bei allen Fenstern und Fenstertüren herzustellen.
- 4.10 zu 2.10) Siehe dazu Punkt 4.3

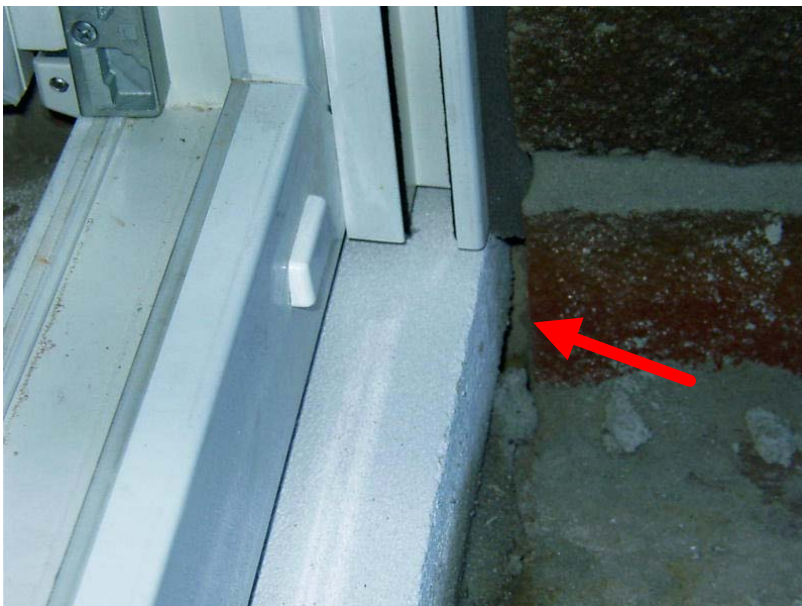
Bild 12 Porenbetonstein sitzt zu nah am Fensterrahmen

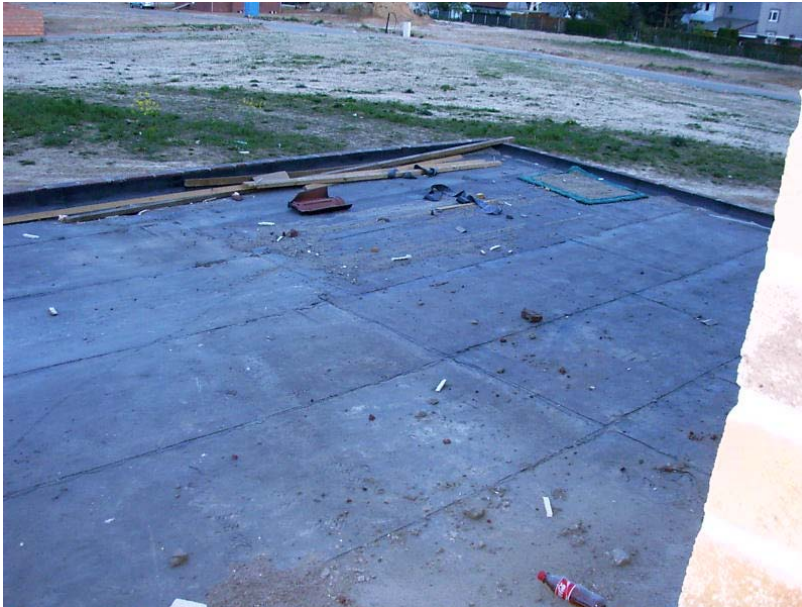
- 2.11 Auf dem Garagendach liegen Abfälle, Mörtelreste, defekte Dachziegel, Dachlatten und sonstiger Unrat.
(Bild 13)

Bild 13 Die Garagendachfläche ist zu säubern

4.11 zu 2.11) Die Dachfläche ist zu reinigen. Beim begehen können durch Eindrückungen Schäden an der Dachhaut entstehen. Weiter gelangt durch Regenereignisse Unrat in die Regenwasserleitung (Verstopfungsgefahr).
